PARQUE NACIONAL DE MONFRAGÜE. CENTRO DE VISITANTES

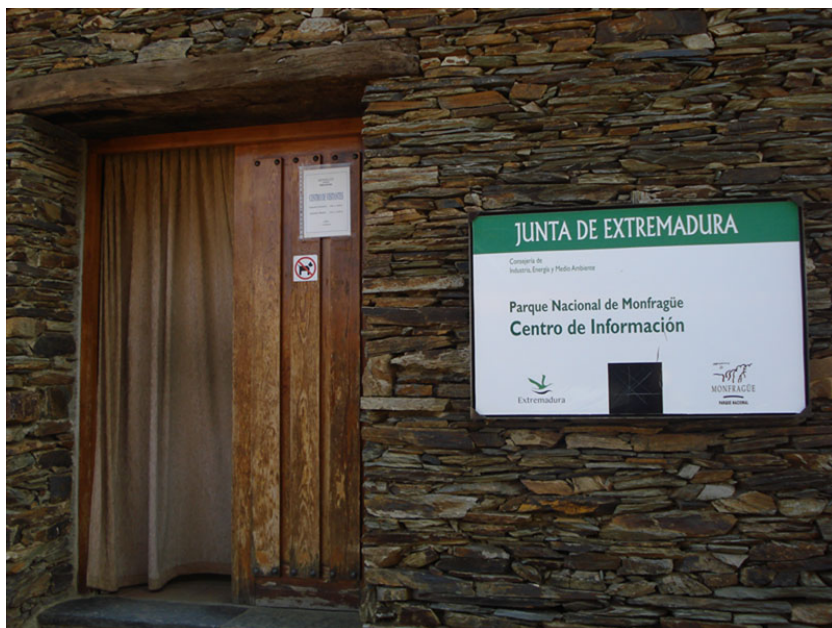
Entrada al Centro de Información del Visitante

- El acceso al centro se realiza por la calle principal de la Aldea, la puerta principal presenta 3 escalones de aproximadamente 7 cm de altura.
- Las personas con movilidad reducida, pueden acceder por el lateral izquierdo del edificio, por un itinerario accesible.

- La puerta es de doble hoja y apertura hacia el exterior, cada una mide 65 cm de ancho. Tiene un escalón rebajado con una inclinación del 17%.
- En el itinerario de acceso al mostrador hay 3 escalones que impiden el acceso al mismo a Personas de Movilidad Reducida (PMR).

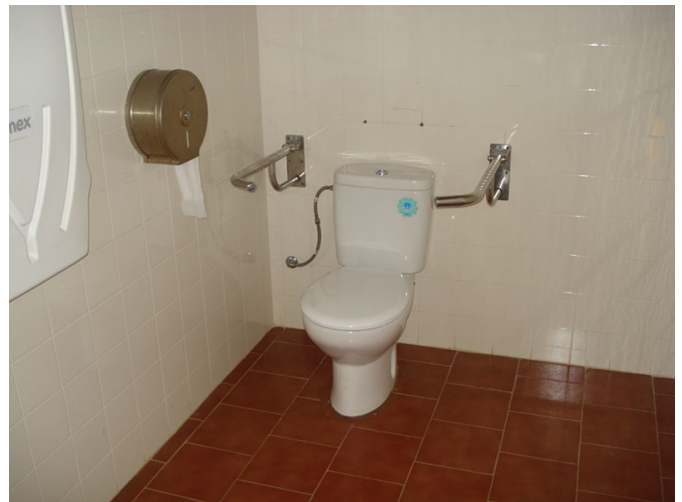
Aseo adaptado

- El inodoro tiene un espacio libre de acercamiento por el lado izquierdo >80 cm de ancho. El asiento está a una altura de 40 cm y el mecanismo de descarga a 73 cm.
- Tiene 2 barras de apoyo abatibles a ambos lados, colocadas a 80 cm de altura y entre ellas existe una distancia de 80 cm.

- Debajo del lavabo hay un espacio libre de 82 cm de alto y 33 cm de fondo, que permite la aproximación frontal. El grifo es monomando.

- No hay espejo y los accesorios del baño están a 90 cm de altura.
